# KARTA EWIDENCYJNA ZABYTKU NIERUCHOMEGO NIEWPISANEGO DO REJESTRU ZABYTKÓW

**HISTORYCZNY ZESPÓŁ BUDOWLANY KOŚCIOŁA  
POEWANGELICKIEGO Z CMENTARZEM I PLEBANIA**

**Opolnica**

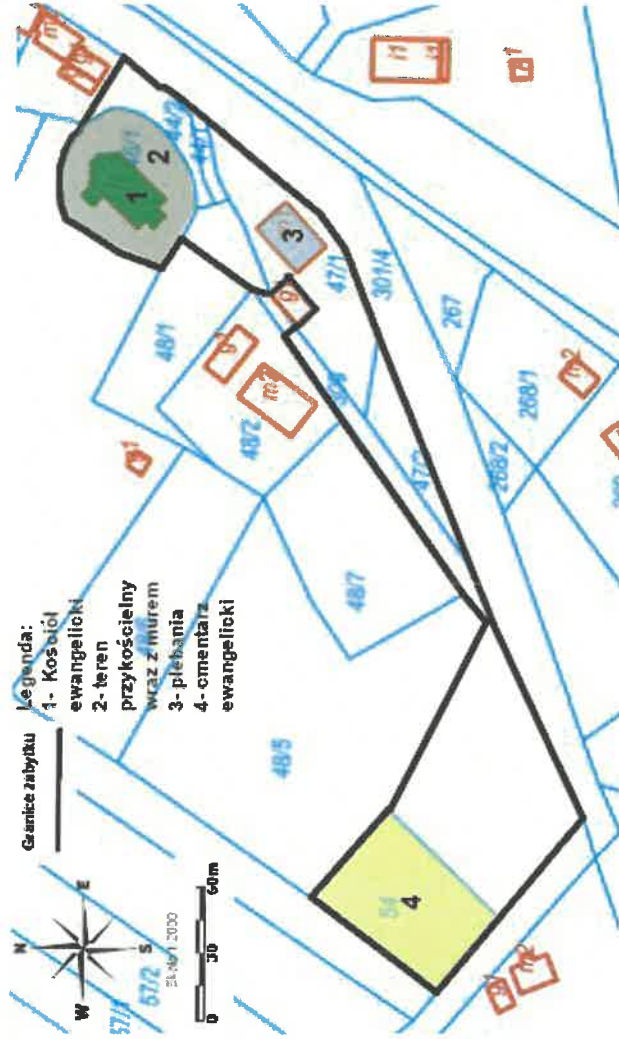
9. Materiały graficzne

Zespół parafii usytuowany jest w centrum wsi, w pobliżu drogi, na niewielkim wzniesieniu. Kościół nieorientowany, otoczony jest murem z ogrodzeniem, które wyznacza wokół niego eliptyczny teren, w obrębie którego mogły w przeszłości znajdować się pochówki. W niewielkiej odległości na południe od kościoła znajduje się dawna plebania, obecnie dom mieszkalny. Jest to murewany, jednokondygnacyjny budynek kryty dachem naczółkowym o poszyciu z dachówki w kolorze ceglastym. Budynek po 1945 r. został w dużej mierze przebudowany. W granicach dz. nr ewid. 54 znajduje się dobrze zachowany cmentarz ewangelicki. Otoczony jest dobrze zachowanym ogrodzeniem w formie metaloplastyki a na jego obszarze znajduje się kilkadziesiąt nagrobków i pomników z przelotem XIX i XX w. w formie rzeźb kamiennych oraz metaloplastyki w różnym stanie zachowania. Uzupelnieniem założenia cmentarza jest starodrzew.

Nieużytkowany obecnie kościół poewangelicki narazony jest na postępującą degradację, która może stanowić bezpośrednie zagrożenie dla jego istnienia. Budynek plebanii został już w dużym stopniu przebudowany i zaadaptowany na dom mieszkalny, jednakże zachował swoją pierwotną bryłę.

Kościół poewangelicki powinien zostać zrewitalizowany, co zapewni jego bieżącą konserwację. Należy zapobiec dalszym przebudowom budynku dawnej plebanii w celu zachowania w jak największym stopniu zachowanej jeszcze substancji zabudkowej. Teren cmentarza ewangelickiego jest narazony na postępującą dewastację przez osoby trzecie, które mogą dopuszczać się kradzieży elementów metaloplastyki oraz przewracać oraz niszczyć pomniki. Rozwijająca się zieleni inwazyjna utrudnia obserwację nagrobków oraz zacierania układ kwater cmentarza. Powinna być ona regularnie usuwana, nagrobki oraz pomniki powinny zostać ustawione w pierwotne miejsca, elementy metalowe powinny zostać zabezpieczone przed korozją. Teren cmentarza powinien być monitorowany, aby zapobiegać kradzieżom i wandalizmowi.
