# KARTA EWIDENCYJNA ZABYTKU NIERUCHOMEGO WPISANEGO DO REJESTRU ZABYTKÓW

**BUDYNEK DWORCA KOLEJOWEGO Z WIATAMI PERONOWYMI**  
Stacja Kolejowa Głogów

**GŁOGÓW**

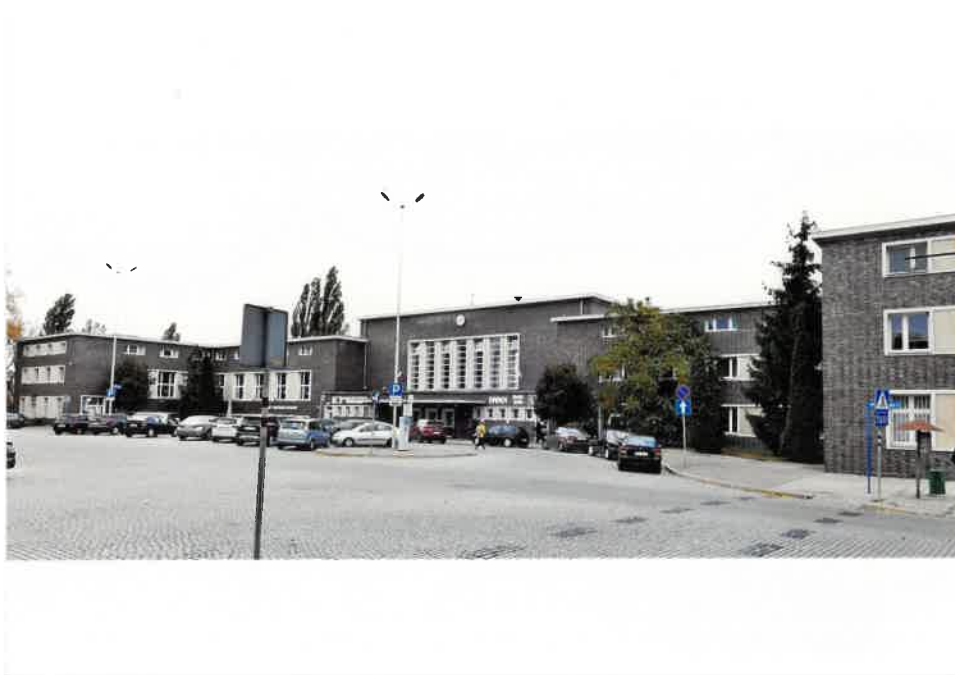
1. Budynek dworca – widok od pd-zach.
2. Dworzec od frontu – widok od pd-wsch.
3. Blok centralny dworca.
4. Widok od frontu na część wsch. korpusu i skrzydło wsch.

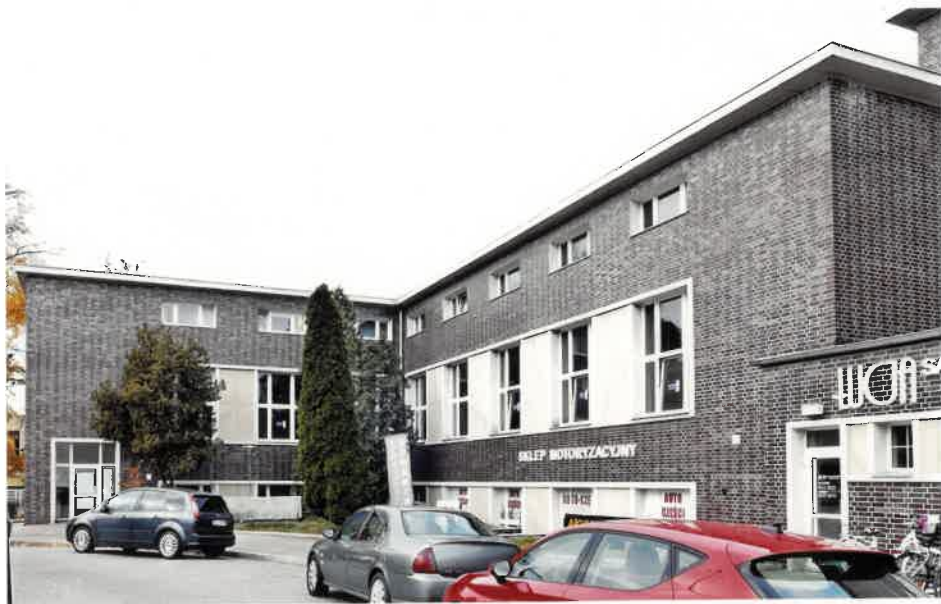
5. Widok od frontu na część zach. korpusu i skrzydło zach.
6. Elewacja wsch. i pd. skrzydła zach.
7. Elewacja zach. skrzydła zach.
8. Fragment zach. elewacji pn.

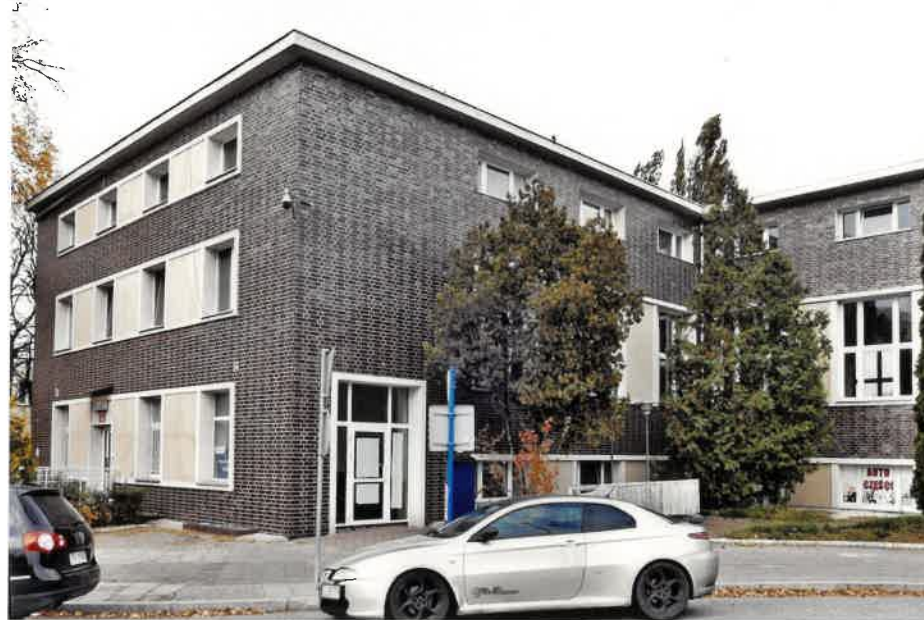
6.

**Elewacja zach.** – dwuczłonowa, o odrębnych kompozycjach obu części. Elewacja wysuniętego zakończenia skrzydła licowana płytkami ceramicznymi, 3-kondygnacyjna, jednoosiowa w przyziemiu, 2-osiowa w wyższych kondygnacjach, o symetrycznej i dośrodkowej kompozycji; przyziemiu na osi środkowej otwór drzwiowy, wyżej regularny układ otworów okiennych, z których dolne nieco smuklejsze, o proporcjach krępych prostokątów stojących, górne – kwadratowe; między otworami płyty jasnego piaskowca; otwory połączone w układy horyzontalne wspólnymi obramieniami opaskowymi. Elewacja trzonu skrzydła cofnięta, na ceramicznym cokole, wyżej otynkowana, malowana w kolorze ceglastym; w osi pd. otwór drzwiowy, z towarzyszącą mu parą małych okienek, w wyższych partiach elewacja zagłębiona, prze-

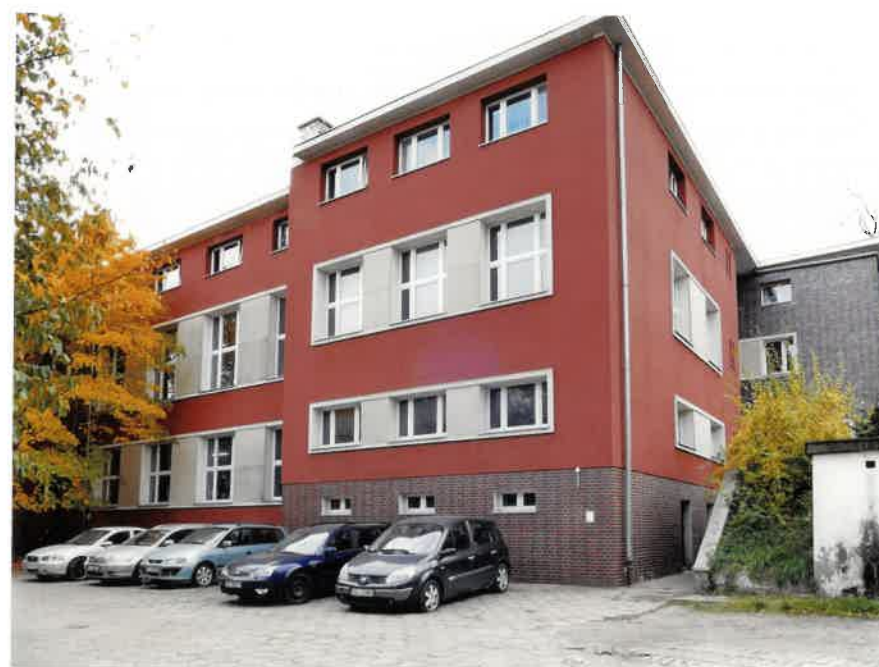
8.

**Elewacja pn.** – wieloczłonowa, o odrębnych kompozycjach w każdej z części elewacji; na ceramicznie oblicowanym cokole, otynkowana, malowana w kolorze ceglastym. Elewacje części zach.: skrzydło i łącznik – cofnięte względem elewacji korpusu. Skrzydło na wysokiej kondygnacji piwnic, 3-kondygnacyjne, 3-osiowe; regularny układ otworów okiennych ujednoliconych w kondygnacjach: w piwnicach małe okienka w formie prostokątów leżących; proporcje prostokątów leżących mają także otwory pierwszej i trzeciej kondygnacji; w drugiej kondygnacji otwory większe, w formie prostokątów stojących; otwory pierwszej i drugiej kondygnacji połączone wspólnymi obramieniami, między otworami płyty jasnego piaskowca. Elewacja łącznika na niskim cokole, 3-kondygnacyjna, 4-osiowa, o regularnym układzie ujednoliconych w kondygnacjach otworów okiennych; otwory przyziemia i drugiej kondygnacji duże, w kształcie prostokątów stojących, ujęte w pasy wspólnych obramień, z przestrzeniami między osiami wypełnionymi piaskowcem, tworzą silne horyzontalne akcenty na całej szerokości elewacji; otwory przyziemia nieco krótsze, o bardziej przysadzistych proporcjach. Elewacja korpusu na ceglany cokole, symetryczna, dwukondygnacyjna i 14-osiowa, ujęta w dwa dwuosiowe prostokątne ryzality; elewacja artykułowana gęstym regularnym rytmem ujednoliconych otworów okiennych o formie przysadzistych prostokątów stojących; otwory ujęte w obramienia opaskowe, rozdzielone płytami jasnego piaskowca, tworzą poziome pasy na całej szerokości elewacji; powyżej, w głębi, wznosi się ceglana elewacja bloku centralnego, który również od pn. przepruty siedmioma smukłymi otworami okiennymi w obramieniu opaskowym. Ryzality dwuosiowe, dwukondygnacyjne, o przekształconym układzie i formie otworów (wtórny otwór drzwiowy w ryzalicie wsch.); w górnych kondygnacjach ryzalitów duże prostokątne leżące otwory wylotowe kładek: pieszej, istniejącej i pocztowo-bagażowej, zlikwidowanej.

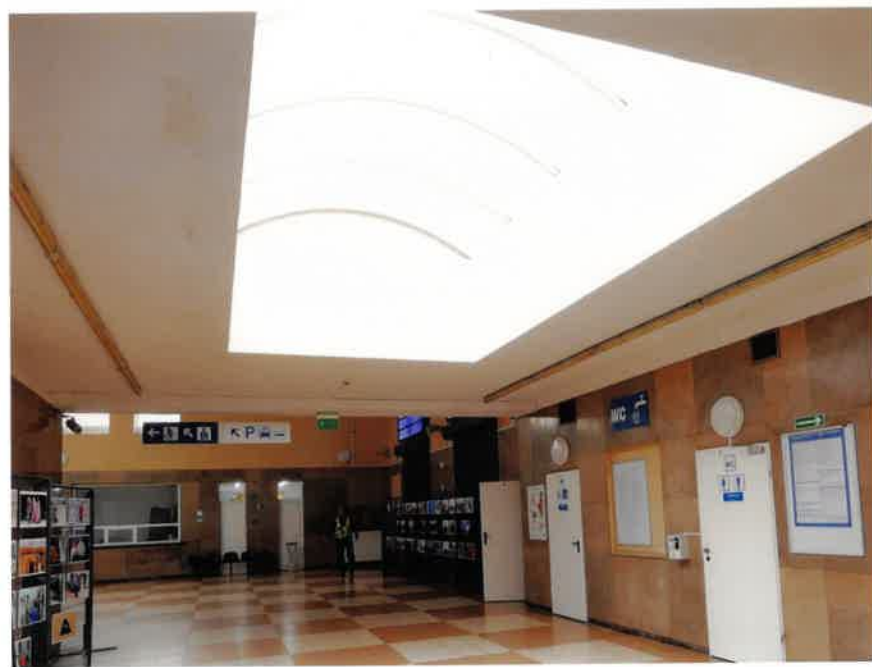
**Sklepienia i stropy.** Budynek został zaprojektowany ze stropami betonowymi nad wszystkimi kondygnacjami; pomieszczenia bunkra nakryte zbrojonymi stropami wylewanym na szalunku drewnianym deskowym. Nad wysokim na dwie kondygnacje holem głównym strop żelbetowy gęstożebrowy; w przejściu między holem i pasażem pasażerskim na perony, założono duży prostokątny świetlik zajmujący znaczną część betonowego stropu; współczesna konstrukcja świetlika z odcinkowo ukształtowanych profili metalowych i mlecznego pleksi.

12. Fragment elewacji wsch. – część pocztowa.
13. Hala główna dworca.
14. Przejście na kładkę pasażerską.
15. Świetlik w przejściu między dworcem i kładką.

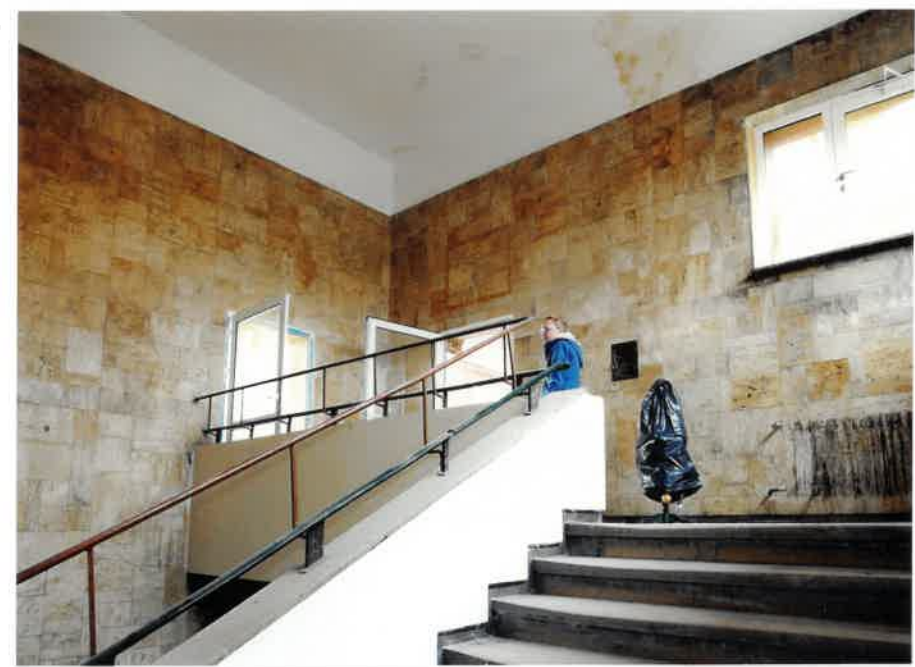
*Schody wewnętrzne.* Klatki schodowe w liczbie pięciu, rozmieszczone nieregularnie w różnych punktach budynku. Główna, obecnie nieużywana, duża klatka schodowa umożliwiała pasażerom komunikację między holem i skrzydłem zach., gdzie zlokalizowane były poczekalnie, lokale gastronomiczne i pomieszczenia klubowe; schody betonowe dwubiegowe powrotne, o szerokich biegach połączonych dużym spocznikiem, ograniczone pełnymi balustradami, ob. z zabezpieczeniem w postaci balustrady metalowej. W skrzydłach typowe dwubiegowe żelbetowe klatki schodowe, z biegami powrotnymi ze spocznikami zabezpieczonymi metalowymi ażurowymi balustradami z płaskowników i prętów graniastych, schody betonowe; klatka skrzydła zach., niegdyś gospodarcza, prowadząca na zaplecze kuchenne, obecnie zapewnia komunikację pionową w części mieszkalnej budynku; klatka wsch. zachowała swoją pierwotną funkcję i obsługuje pomieszczenia zaplecza administracyjnego urzędu pocztowego. W trakcie frontowym korpusu budynku boczne wejście klatki schodowej, która obecnie prowadzi do części administracyjnej i biur PKP S.A.; klatka schodowa jak pozostałe – dwubiegowa powrotna ze spocznikami, żelbetowa, wykończona lastriko, z biegami chodowymi ograniczonymi metalową ażurową balustradą; schody w narożniku pn.-zach. korpusu jednobiegowe proste, betonowe; schody w biegach prowadzących na poziom piwnic, z poręczami przy ścianach. W najniższej kondygnacji kilka krótkich prostych biegów schodowych, wyrównujących różnice poziomów między poszczególnymi częściami budynku.

16. Klatka schodowa ze schodami do poczekalni.
17. Pomieszczenie dawnej poczekalni II klasy.
18. Pozostałość windy do transportu żywności.
19. Klatka schodowa w części biurowo-administracyjnej (wsch. część korpusu).

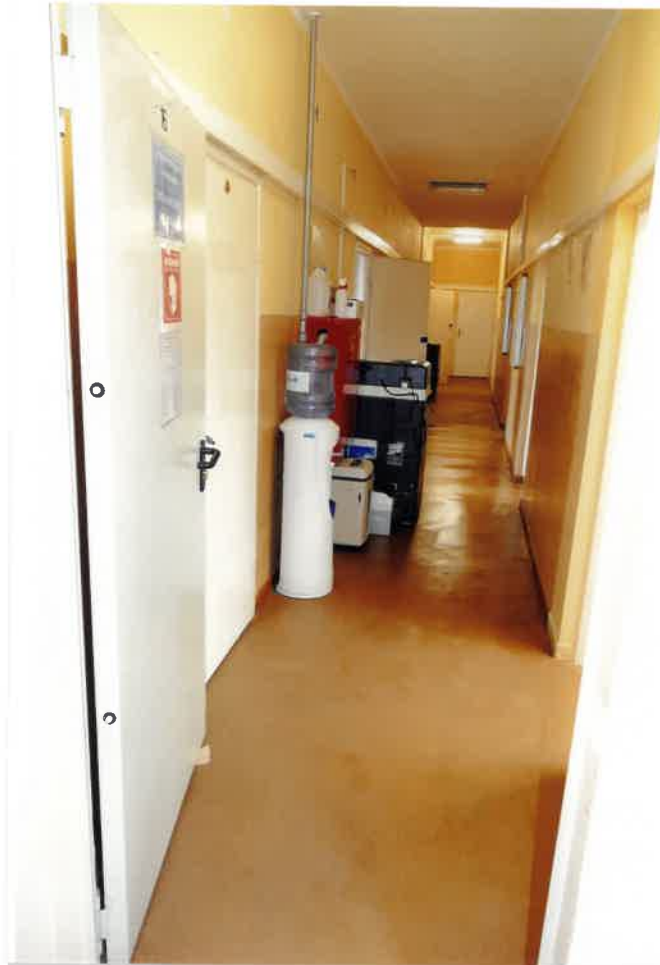
20. Korytarz części biurowo-administracyjnej.
21. Klatka schodowa części mieszkalnej – skrzydło zach.
22. Drzwi do dawnej strefy pomieszczeń pasażerskich.

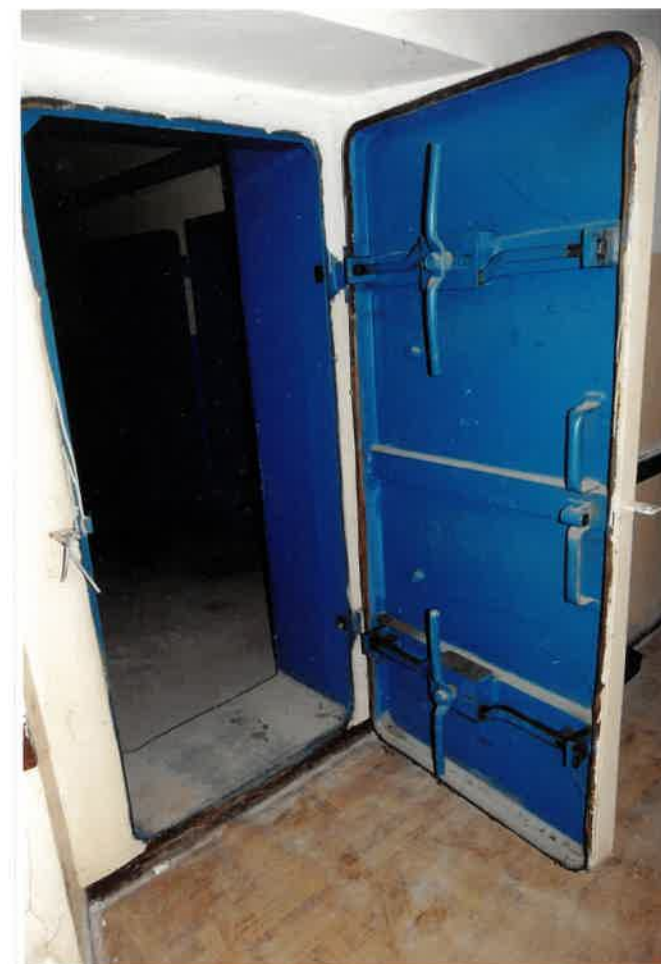
**WYPOSAŻENIE.** Brak elementów oryginalnego wyposażenia dworca. Wyjątek stanowi schron, w którym zachowały się drzwi pancerne oraz dwie komory filtrowentylacyjne z urządzeniami filtracyjno-wentylacyjnymi i z elementami instalacji. W trakcie przeprowadzonego w latach 2012-13 remontu i renowacji odtworzono czę-

23. Pancerne drzwi wejściowe do schronu dworcowego.
24. Jedno z wewnątrz schronu.
25. Komora filtracyjno-wentylacyjna z wyposażeniem technicznym.
26. Dawne pomieszczenia służby kolejowej, pn. trakt przyziemia.

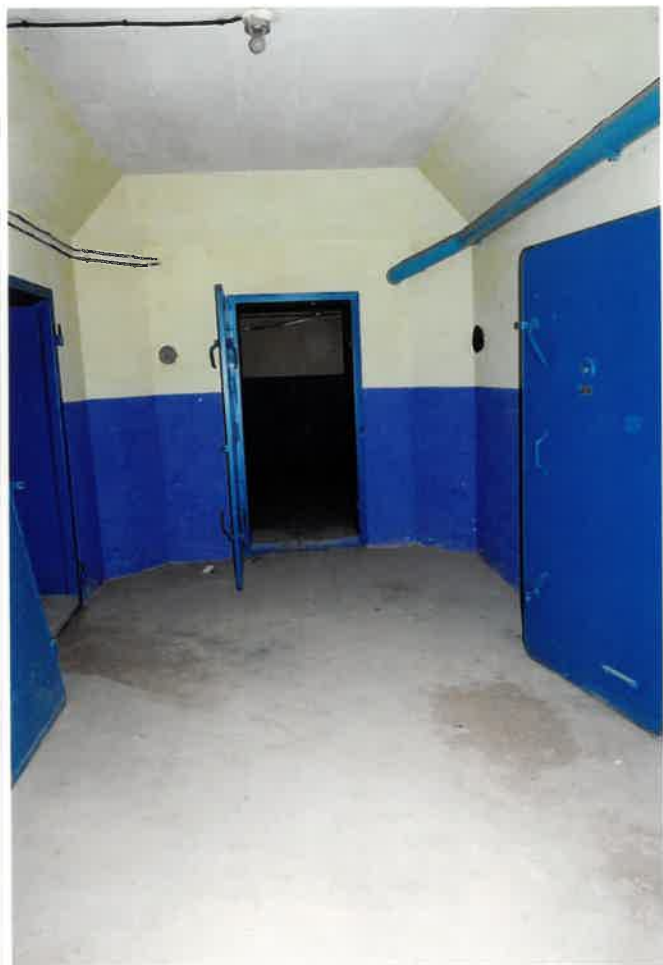
24.

W partii piwnic, pod holem zachowane pomieszczenia bunkra, którego ściany żelbetowe, o grubości 60 cm, wylewane na szalunku drewnianym deskowym.

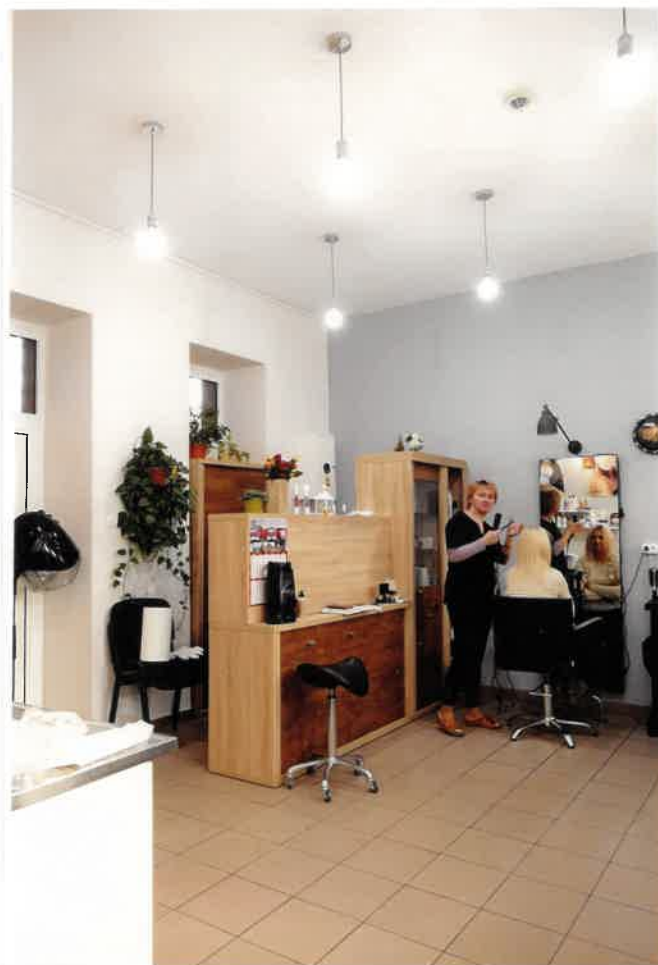
27. Zmodernizowane pomieszczenie flankujące główne wejście dworcowe.
28. Perony 1 i 2 z wiatami peronowymi – widok od zach.
29. Wiata z 1935 r.
30. Szczegół konstrukcyjny wiaty XIX-wiecznej.

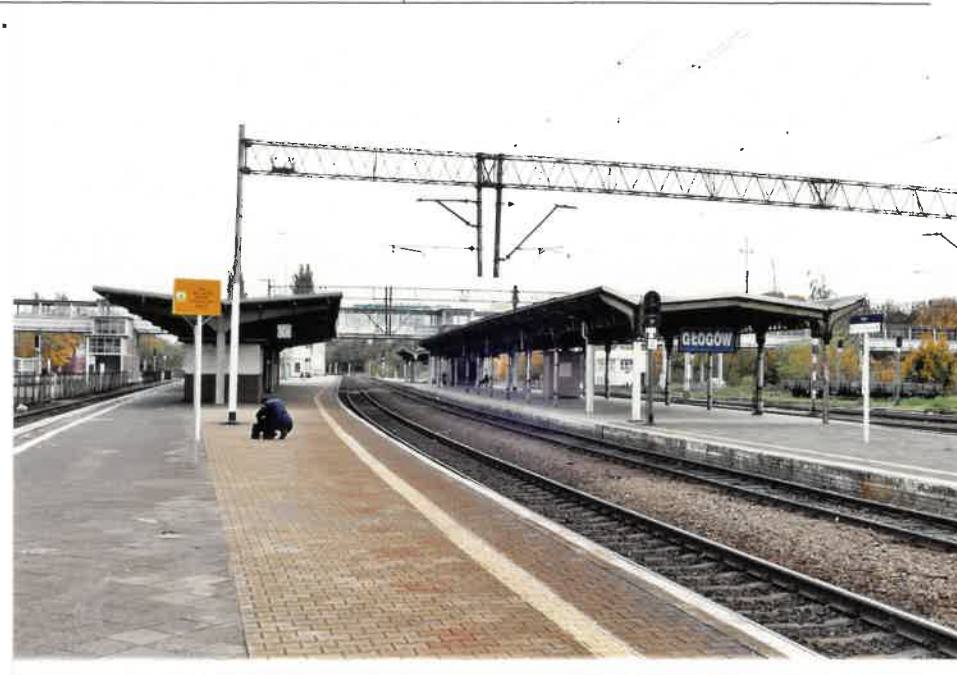
28.

Perony 1 i 2 są zadaszone oryginalnymi wiatami.

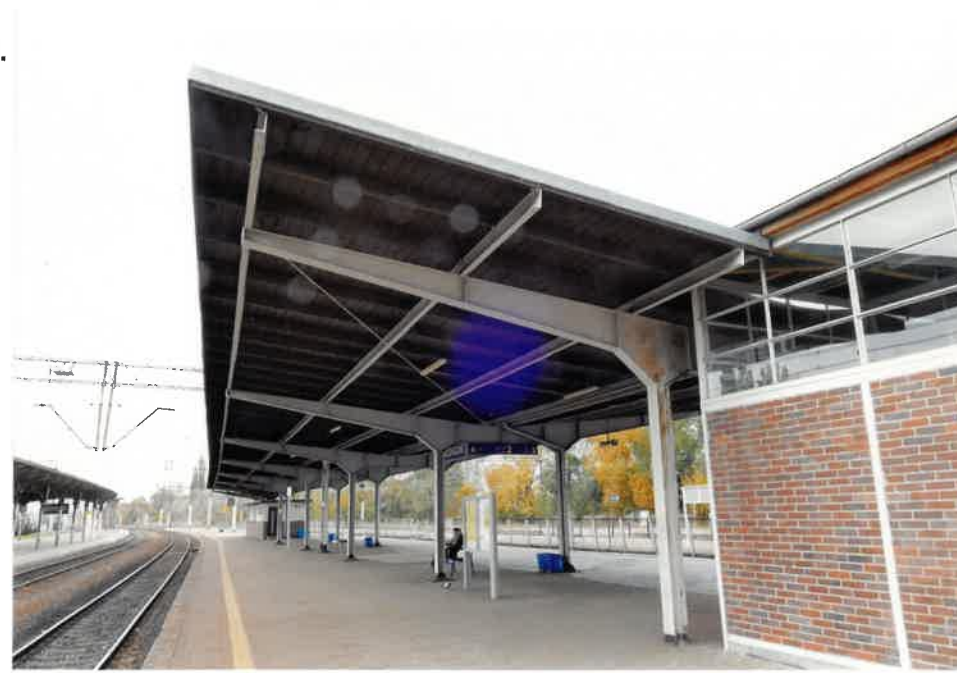
29.

Wiata stalowo-drewniana, o wym.: 69 m x 9,5 m/15,5. **Konstrukcja.** Wiata dwuskrzydłowa, zwiększająca szerokość ku wsch., w rzucie przyjmująca kształt trapezowy, o zmiennej ilości podpór – pojedyncze środkowe podpory w zach. części węższej, przechodzą w pary podpór wraz ze zwiększeniem się rozpiętości skrzydeł dachu wiaty ku wsch.; konstrukcja oparta na *dźwigarach* blachownicowych, jedno- i dwupodporowych, dwuramiennych; dźwigary dwuteowe, zakotwione w peronie na fundamentach z poduszek betonowych z połączeniami śrubowymi; ramiona dźwigarów lekko uniesione na zewnątrz; na dźwigarach ułożone płatwie ze stalowych ceowników, na których drewniane belki krokwiowe z deskowaniem drewnianym; *dach* – dwuspadowy, z lekkim spadkiem ku środkowi wiaty, *pokrycie dachowe* z papy na deskowaniu drewnianym; *instalacje* – system odbioru wody deszczowej – rynna w osi środkowej dachu z otworami odprowadzającymi wodę opadową do rur spustowych przy podporach; woda odpływa do przewodów kanalizacyjnych schowanych pod peronami.

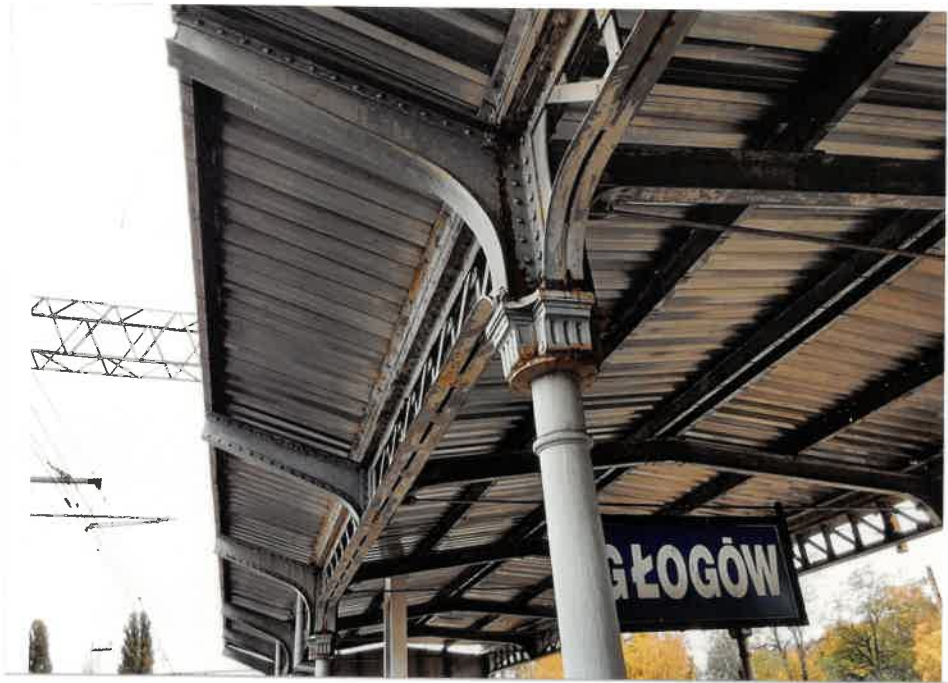
30.

**Konstrukcja.** Wiata wykonana z profili walcowanych oraz z odlewanych żeliwnych podpór, 4-skrzydłowa – dach nad częścią główną wiaty dwuspadowy o nieznacznym kącie nachylenia połąci, skrzydła boczne uniesione pod kątem 45°; konstrukcja ramowa ze stężeniami. *Podpory* w formie smukłych gładkich kolumn, zwieńczonych wspornikowymi głowicami; wsporniki w formie konsol zawiniętych wolutowo, ozdobionych w licach kanelowaniem; na konsolach głowic wsparte więzary dachowe, wsporniki daszków zewnętrznych i pary stężeń dachowych; *więzary* utworzone z par belek dwuteowych, nieznacznie nachylonych, łączonych w kalenicy połączeniami nitowymi nakładkowymi dwustronnymi; więzary podtrzymywane przez wykrojone łukowato wsporniki, w których zakotwione stalowe ściągi więzarów regulowane przez śruby rzymskie; na więzarach ułożone stalowe płatwie z dwuteowników, które

w kalenicy zdwojone; *wsporniki* daszków zewnętrznych na krótkich dwuteownikach od spodu ukształtowanych łukowato; *stężenia* pionowe międzywięzarowe, założone w osi podłużnej podpór; konstrukcja stalowa kratowa na ramie; wszystkie elementy konstrukcji z łączeniami nitowymi; *pokrycie dachowe* nieoryginalne, zróżnicowane: w większej części wiaty (zach.) płyty eternitowe faliste, uzupełniane różnym materiałem (blachą, papą) w mniejszej części wsch. – blacha trapezowa; *instalacje* – system odbioru wody deszczowej – rury w koszach dachów odprowadzają wodę opadową do rur spustowych przy podporach; woda odpływa do przewodów kanalizacyjnych schowanych pod peronami.
