# KARTA EWIDENCYJNA ZABYTKU NIERUCHOMEGO WPISANEGO DO REJESTRU ZABYTKÓW

LEGNICA

**CONZERTHAUS**, później **CENTRALTHEATER „BAVARIA LICHTSPIELHAUS” Z KAWIARNIĄ I RESTAURACJĄ „BAVARIA”**; po wojnie: **KINO „OGNIKO” I BUD. BIUROWO-USŁUGOWO-HANDLOWY**

ul. Skarbowa 1, Pl. Klasztorny 6  
59-220 Legnica

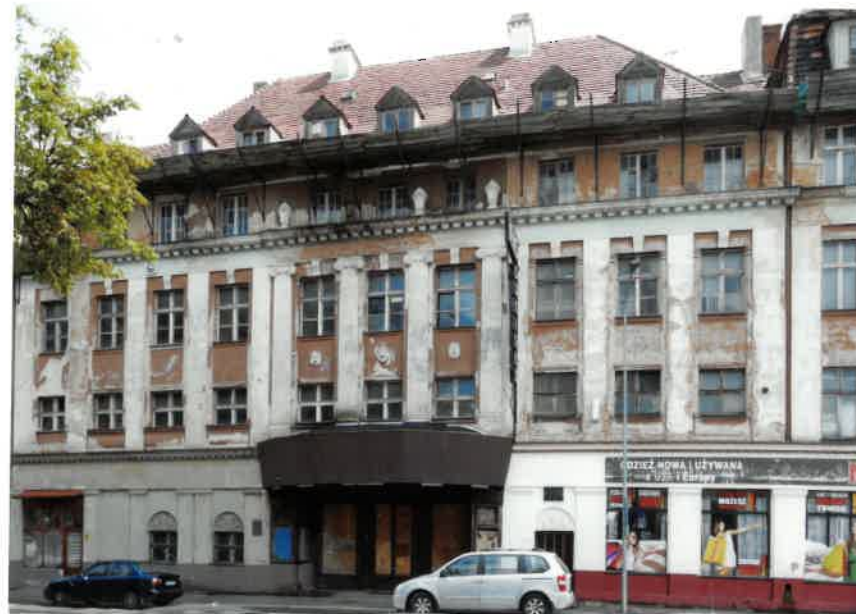
1. Zespół budynków Skarbowa 1, Pl. Klasztorny 6 – widok od pd.-zach.
2. Elewacja zach. budynku teatralno-kinowego, Skarbowa 1.
3. Elewacja zach. budynku d. restauracji, Pl. Klasztorny 6.

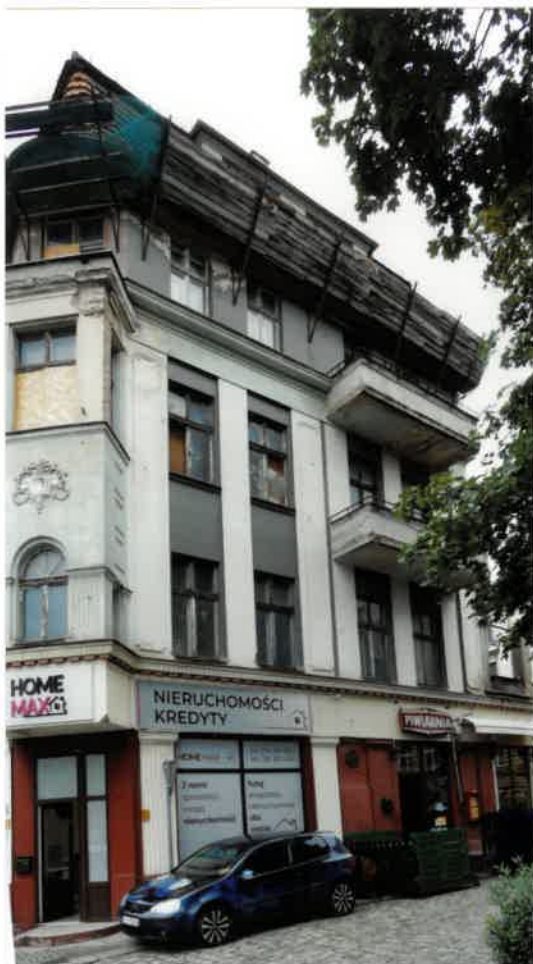
4. Elewacja pd. budynku restauracji.
5. Elewacja pd. kompleksu.
6. Część środkowa elewacji pd. (ob. pub).
7. Widok kompleksu od strony pd.-wsch.
8. Widok na przybudówki wsch.

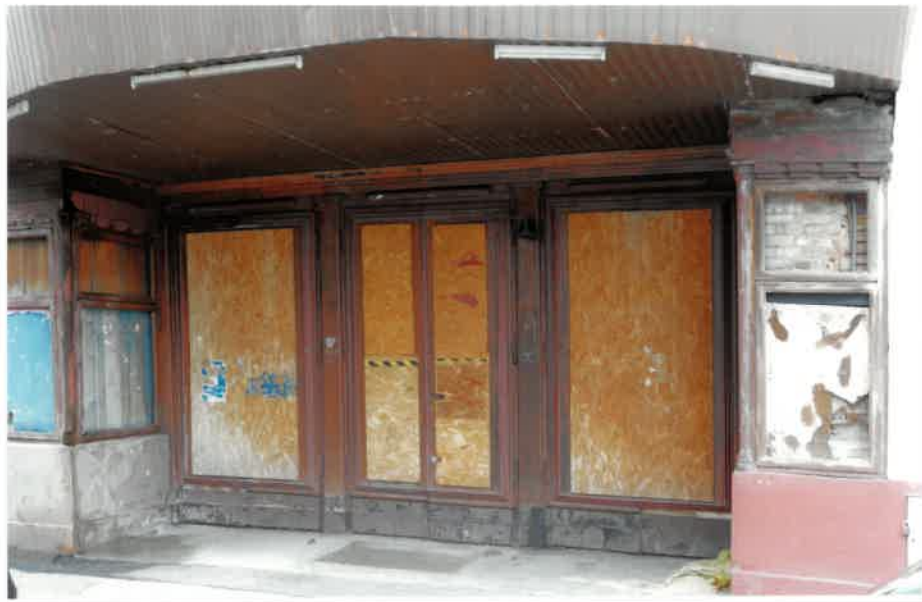
12. Wejście główne bud. teatralno-kinowego.
13. Otwór okienny przyziemia z dekoracją ornamentalną w nadprożu.
14. Schody na balkony widowni.
15. Westybul kinoteatru.

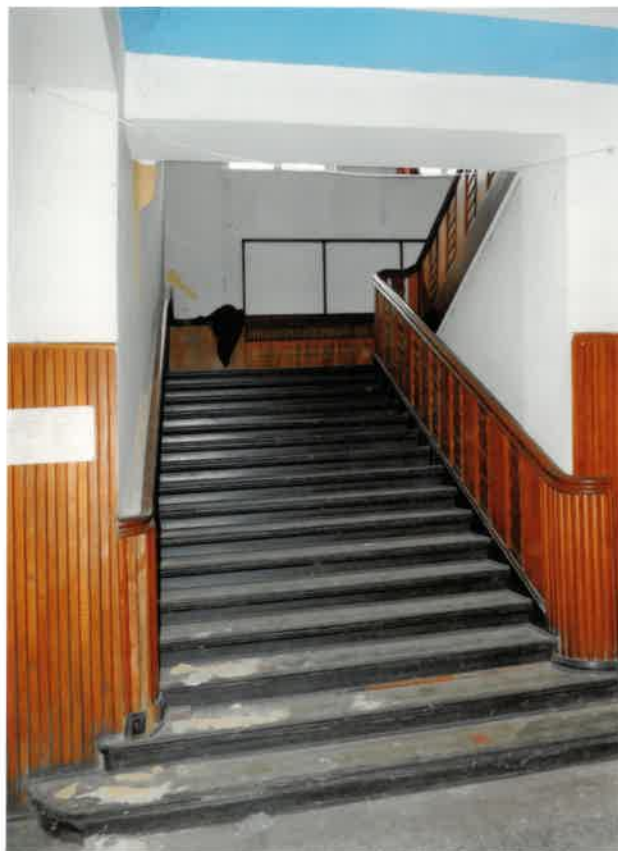
14.

**Schody wewnętrzne.** Na balkony części teatralno-kinowej prowadzi reprezentacyjna klatka schodowa dostępna z westybulu – schody dwubiegowe powrotne ze

spocznikiem, drewniane o stopniach osłoniętych wykładziną, z noskami zabezpieczonymi okuciami, biegi schodowe ograniczone częściowo ażurową balustradą z masywnymi postekspresjonistycznymi słupkami w układzie alternacyjnym, na przemian o gładkiej i falistej powierzchni. Główna klatka schodowa zlokalizowana między częścią teatralno-kinową i dawną częścią restauracyjną, umożliwia komunikację między wszystkimi kondygnacjami; konstrukcja stalowa, klatka dwubiegowa powrotna z podnóżkami drewnianymi i z ażurowymi przednóżkami z blachy stalowej; biegi schodowe zabezpieczone ażurową metalową balustradą z płaskowników i prętów graniastych i okrągłych. W trakcie podwórzowym drugiej kondygnacji dodatkowa klatka schodowa o analogicznej konstrukcji, prowadząca na wyższe kondygnacje i umożliwiająca komunikację z pomieszczeniami nad częścią restauracyjną; biegi schodowe ujęte drewnianą balustradą ze smukłych toczonych tralek. W przybudówce pd. sali widowiskowej klatka schodowa łącząca dwie kondygnacje zaplecza scenicznego z dwubiegowymi betonowymi schodami ze spocznikiem. Oprócz głównych ciągów komunikacji pionowej, w części teatralnej liczne krótkie biegi schodowe o zróżnicowanej konstrukcji (betonowe, drewniane) w pomieszczeniach technicznych za i pod sceną oraz kilkustopniowe przejścia na różne poziomy balkony, podobne schody niwelują różnice poziomów między przybudówkami i pomieszczeniami zaplecza restauracyjnego.

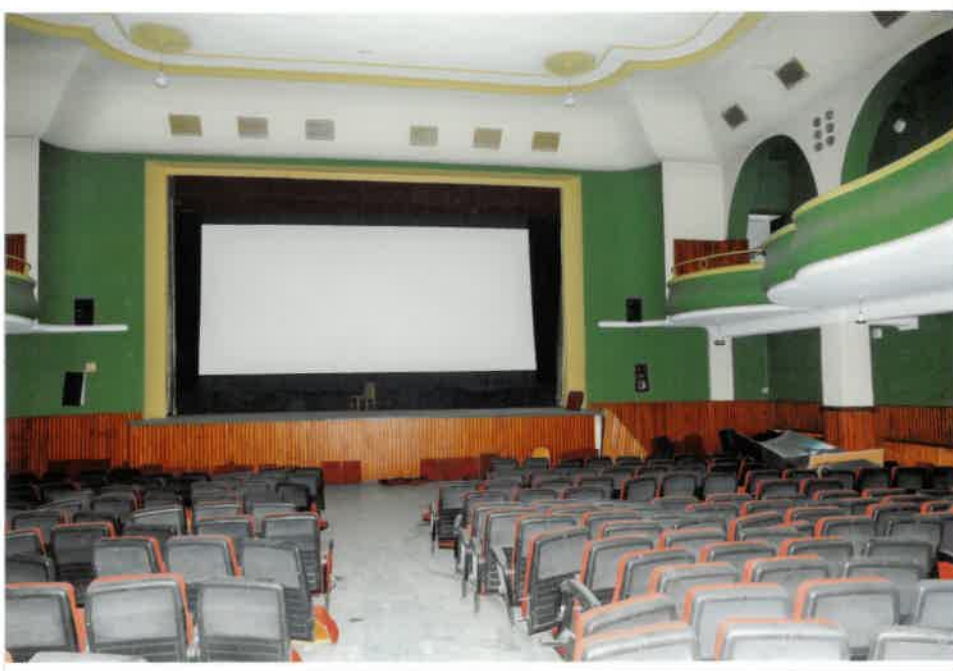
16. Wnętrze sali widowiskowej – scena.
17. Wnętrze sali widowiskowej – widownia i balkony.
18. Drzwi prowadzące na balkony widowni.
19. Główna klatka schodowa.

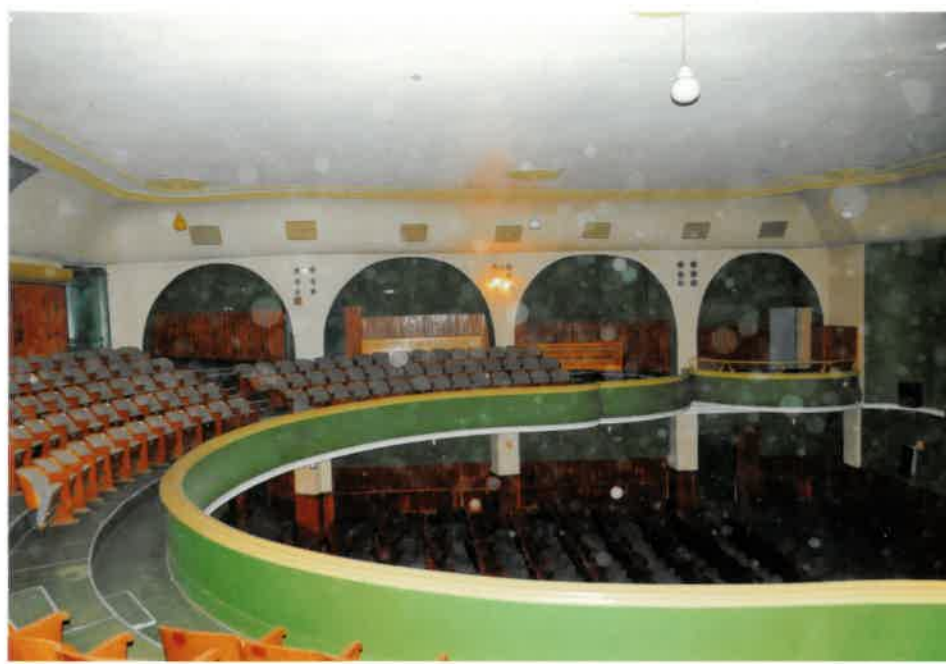
17.

balkonów widowni; faseta stropu oddzielona od plafonu stiukową profilowaną ramą o falistej linii, na plafonie okrągłe pełne rozety, pod którymi podwieszone nieoryginalne lampy.

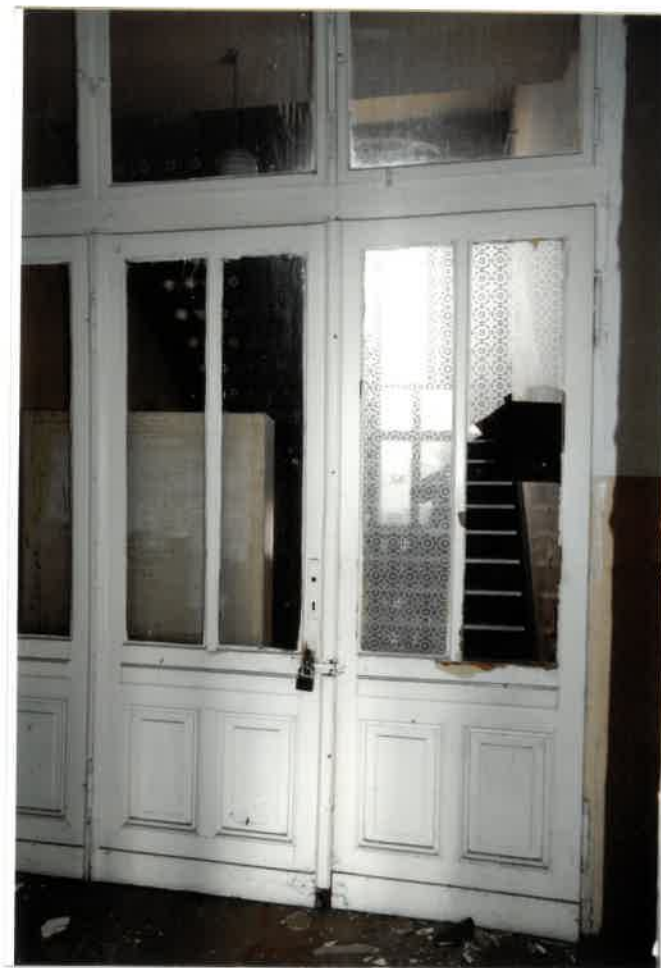
20. Drzwi bocznej klatki schodowej, z pozostałościami oryginalnego oszklenia.
21. Okno bocznej klatki schodowej z dekoracyjnym oszkleniem płytek obrzeżnych.

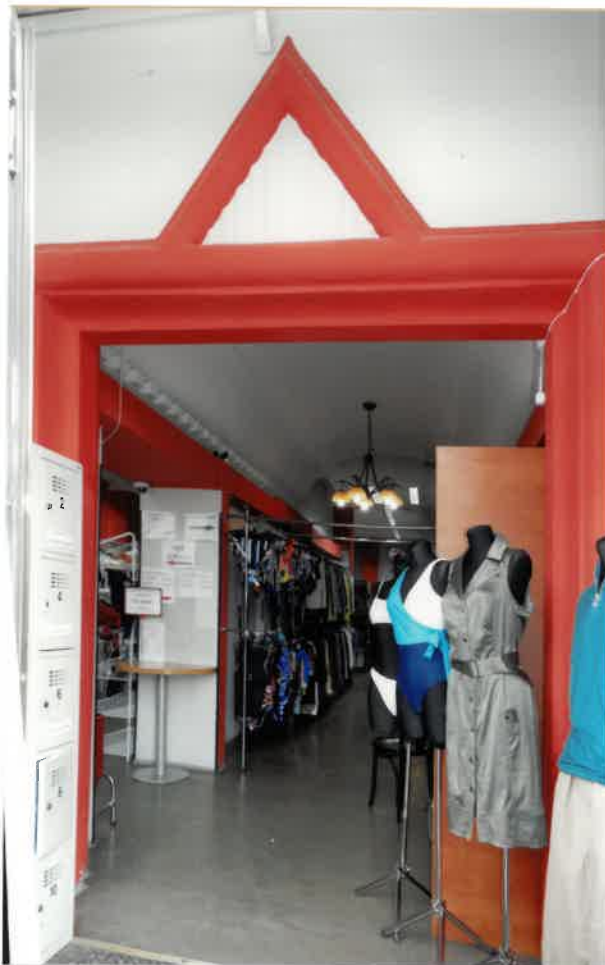
22. Dawne wejście do restauracji.
23. Współczesne wnętrze pubu.
24. Jedno z pomieszczeń piwnicznych.
25. Wieżba dachowa nad salą widowiskową.
26. Elewacja zach. Concerthausu ok. 1898 – widokówka arch. [źr. [www.polska.org.pl](http://www.polska.org.pl)].

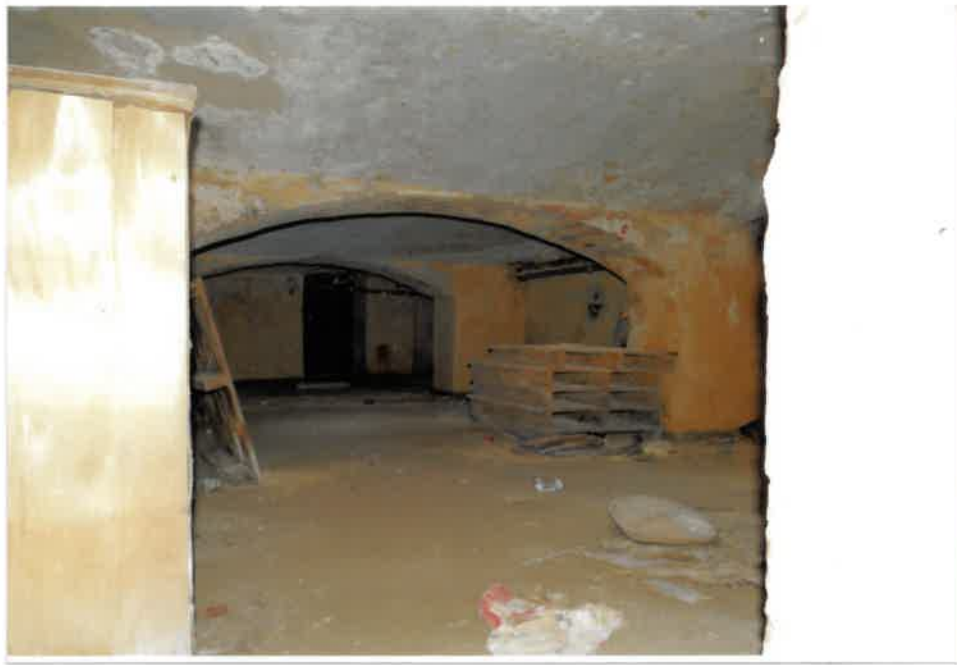
24.

**Posadzki i podłogi** mocno zróżnicowane, w przeważającej większości nieoryginalne; piwnice ze zniszczonymi posadzkami z surowej wylewki cementowej; w pomieszczeniach zaplecza gospodarczego i magazynowego dawnej części restauracyjnej posadzki z wylewki cementowej, czasami ze zniszczonymi współczesnymi wykładzinami z tworzyw sztucznych. *Część teatralno-kinowa* – w westybulu oryginalna posadzka z dwubarwnego lastriko (ciemno- i jasnoszarego), wylewka cementowa głównej części widowni pokryta wykładziną, na balkonach podłogi drewniane – parkiet układany „w jodełkę”, w większości pomieszczeń technicznych za sceną podłogi drewniane deskowe, natomiast w orkiestronie surowa wylewka cementowa; sanitariaty ze współczesnymi posadzkami z płytek gresowych. Przyziemie usługowe dawnej części restauracyjnej w pomieszczeniach zaplecza z posadzkami z wylewki cementowej, w pomieszczeniach frontowych posadzka betonowa wykończona współczesnymi płytkami gresowymi (sklep) oraz współczesna drewniana podłoga deskowa (pub). Na wyższych kondygnacjach budynków frontowych, w pomieszczeniach administracyjnych i mieszkalnych wtórne, zróżnicowane podłogi i posadzki: betonowe, drewniane deskowe, z płyt drewnopochodnych z różnymi wykładzinami.

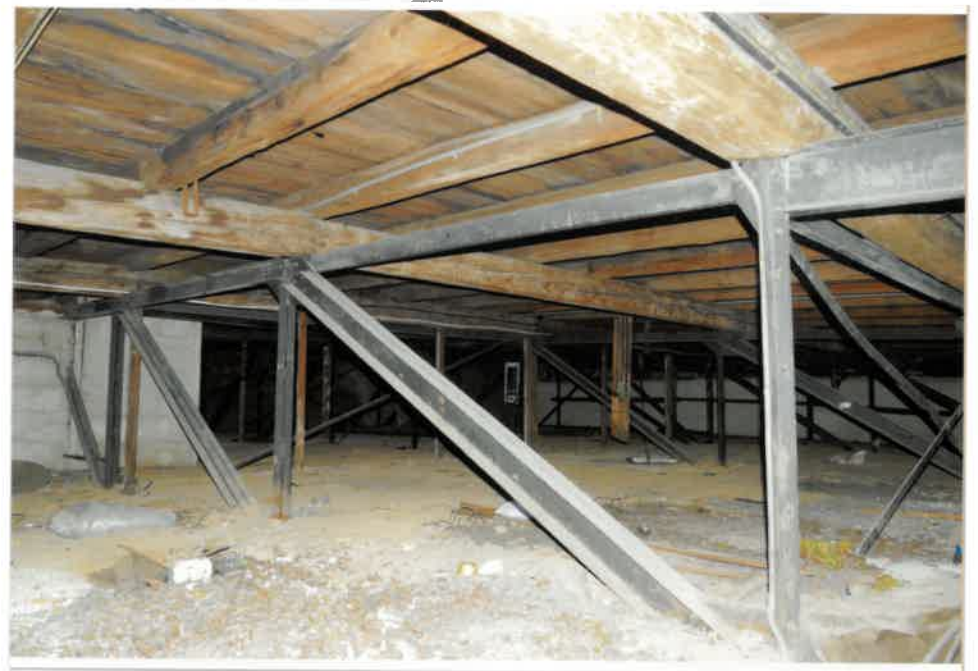
25.

**Wieżba dachowa.** Nad budynkami frontowymi od strony ulicy Skarbowej wysokie czterospadowe dachy (nad budynkiem narożnym – mansardowy) o konstrukcji drewnianej; wieżby dwukondygnacyjne – jętkowo-krokwiowe (budynek narożny i dolna kondygnacja bud. kinowego) oraz płatwiowo-kleszczowa (2-ga kondygnacja bud. kinowego); konstrukcje na ścianach stolcowych, wsparte zastrzałami i mieczowane w kierunku kalenicowym; elementy konstrukcyjne dolnych kondygnacji częściowo wykorzystane w konstrukcji ścian użytkowych poddaszy. Nad salą teatralno-kinową dach o mieszanej konstrukcji: drewniana wieżba na wysokich ściankach kolankowych, na których oparte końce krokwi ułożonych na płatwiach, całość podparta stalową kratownicową konstrukcją stropu sali. Nad pozostałymi budynkami i przybudówkami stropodachy o konstrukcji żelbetowej.

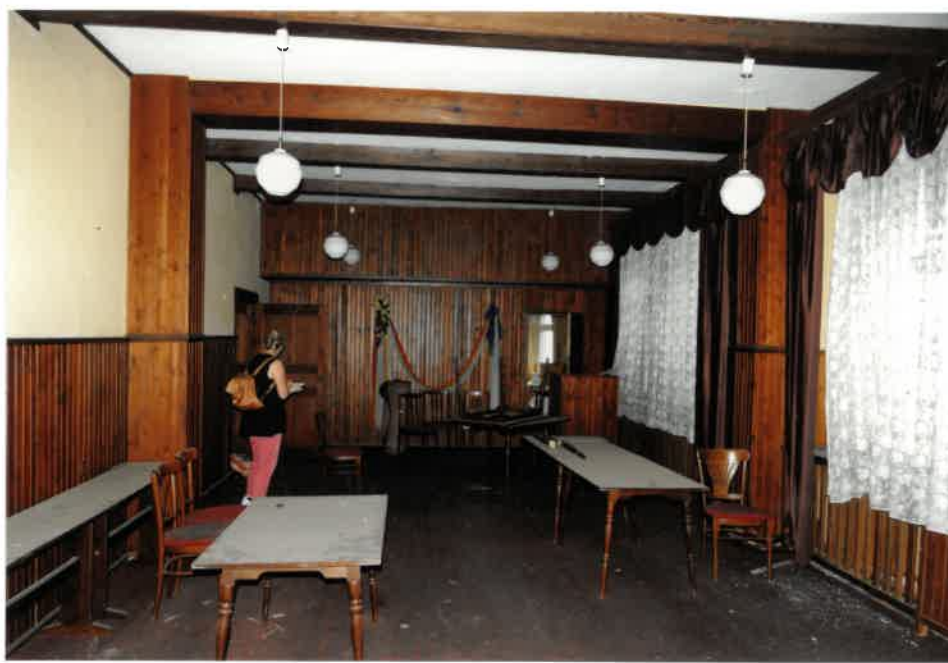
31. Jedno z pomieszczeń drugiej kondygnacji nad częścią usługową.
