KARTA EWIDENCYJNA ZABYTKU NIERUCHOMEGO NIEWPISANEGO DO REJESTRU ZABYTKÓW

HISTORYCZNY UKŁAD RURALISTYCZNY WSI

LIPOWIEC

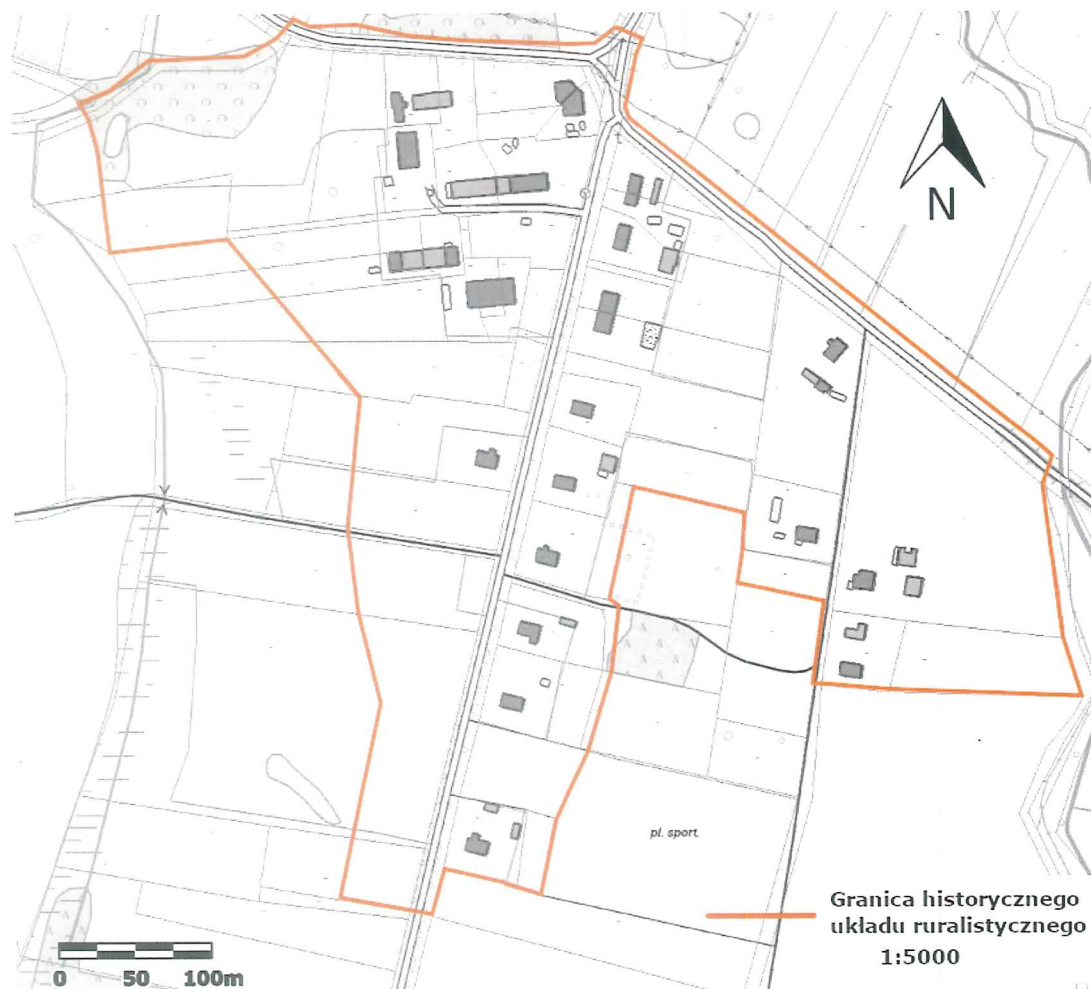
9. Materiały graficzne

Lipowiec to niewielka wieś, której zabudowę stanowi zespół dworsko – folwarczny położony w płn. - zach. części miejscowości oraz ulokowana na pld. – wsch. od założenia kolonia. Folwark rozplanowany jest wokół czworobocznego dziedzińca. Zabudowę stanowią budynki mieszkalne oraz gospodarcze pochodzące z k. XIX i pocz. XX w. W pierzei zach. podwórza usytuowany jest budynek dworu z k. XIX w., w. płn. – wsch. narożu majdanu ulokowany jest okazały budynek mieszkalny nr 17-17a wzniesiony ok. 1910 r. Na zach. od folwarku rozciąga się park, będący w złym stanie zachowania. Kolonia usytuowana jest po wsch. stronie przebiegającej południkowo drogi z aleją lipową. Większość zabudowań położona jest wzdłuż drogi głównej. Są to ulokowane regularnie, na dużych działkach, zagrody z obiektami pochodzącymi w przewadze z l.30-tych XX w. Zabudowa poszczególnych zagród składa się z okazałego budynku mieszkalnego położonego we frontowej części działki i budynku gospodarczego znajdującego się w głębi parceli. Budynki to obiekty murowane o prostych, zwartych bryłach, opartych na rzutach wydłużonych prostokątów, kryte stromymi dachami dwuspadowymi, sporadycznie naczółkowymi, z pokryciem z dachówki karpiołówki lub dachówki zakładkowej w kolorze ceglonym matowym o elewacjach ceglanych (w części płn. kolonii) lub wykończonych tynkiem. W pld. fragmencie kolonii budynki mieszkalne sytuowane są szczytowo do drogi. Elewacje tych obiektów w przyziemiu są tynkowane, w kondygnacji poddasza obłożone deskowaniem. W zabudowie wsi wyróżnia się wieżowa stacja transformatorowa. Na terenie miejscowości zachowane są fragmenty historycznych kamiennych nawierzchni.

Istniejące zagrożenia: rozbiórka historycznej zabudowy, przebudowa historycznych obiektów w sposób powodujący naruszenie ich tradycyjnych wartości, lokowane nowych obiektów w obszarach i w sposób naruszający historyczną kompozycję oraz układ, w miejscach historycznie nieuzasadnionych, w szczególności na zatylach działek, dogęszczanie zabudowy, budowa nowych obiektów w ahistorycznej formule, z zastosowaniem materiałów wykończeniowych i kolorystyki obcej lokalnej tradycji budowlanej.
